SILLAN- TARKASTUSOHJE

TIE- JA VESIRAKENNUSHALLITUS
SILLANRAKENNUSTOIMISTO

TVH 732219

SILLANTARKASTUSOHJE

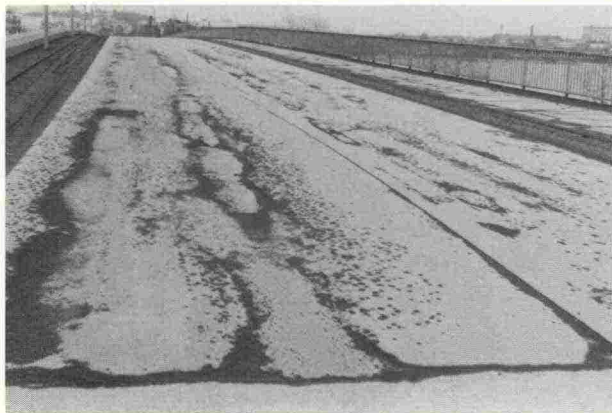
Kuva 6.30. Pahat kulumisurat sillan päällysteessä

Päällysteen kuluminen, syöpyminen, liukkaus ja raidemuodostus on myös todettava (kuva 6.30). Tarvittaessa tehdään päällysteen ajourien syvyysmittauksia ja kitkamittauksia.

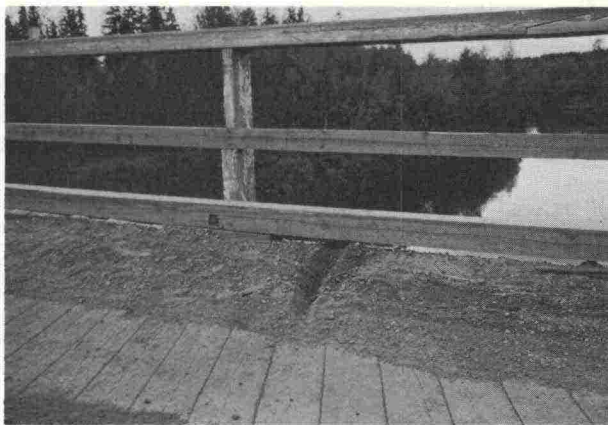
Kuva 6.31. Paksu sorakerros puukannen reunassa

Siltojen kannet on pidettävä puhtaina (kuva 6.31). Varsinkin puukannet ovat vaurioherkkiä, kun maa-aines pidättää kosteutta ja edistää lahoamista. Siltojen kansilta pestään keväisin hiekoitusjätteet ja pesu uusitaan tarvittaessa.

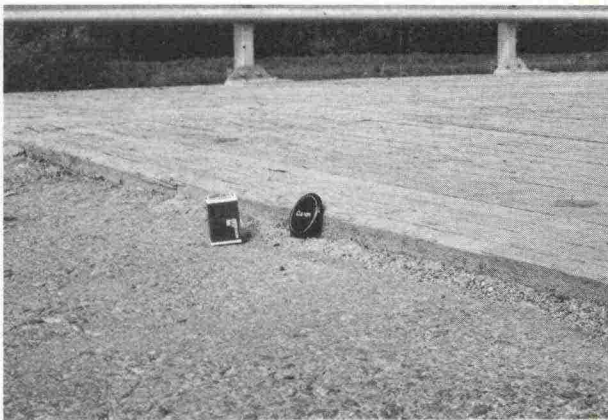
Kuva 6.32. Paha kynnys sillan ja penkereen rajassa

Sillan ja penkereen rajakohdassa ei saa olla sellaisia korkeuseroja, joista aiheutuu iskuja siltarakenteisiin ajoneuvon joutuessa heilahduttamaan liikkeeseen (kuva 6.32).

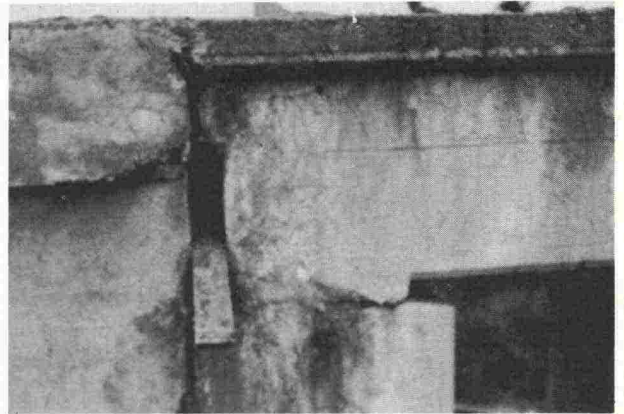
Kuva 6.33. Avonaisen sauman haittoja on yritetty poistaa kepulikonstilla

- Alus- ja päällysrakenteen välinen sauma reunapalkin osalla on jätetty tiivistämättä (kuva 6.33) tai tiivistysmassa on irronnut riittämättömän elastisuuden tai tartunnan vuoksi.
- Päällysteen ja reunapalkin liitoskohdasta puuttuu saumaus kokonaan (kuva 6.34) tai saumaus on tehty huolimattomasti, jolloin massa irtoaa.
- Jos päällysrakenteen pää ulottuu maatuen otsamuurin yli, saattaa päällysrakenteen ja otsamuurin välisen vaakasauman tiiviste irrota ja vesi pääsee suotautumaan laakeritasolle.

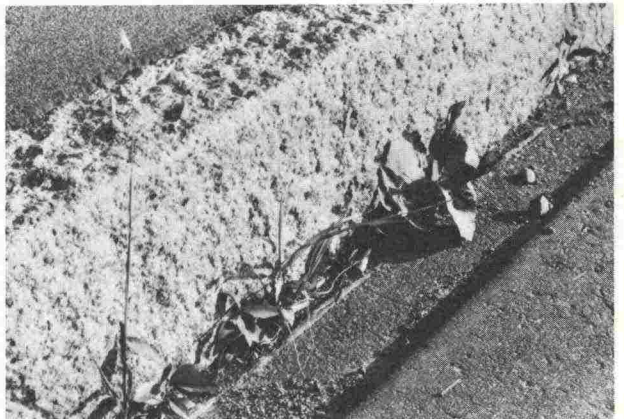
Kuva 6.34. Avonaisesta saumasta muodostuu korroosiopesäke

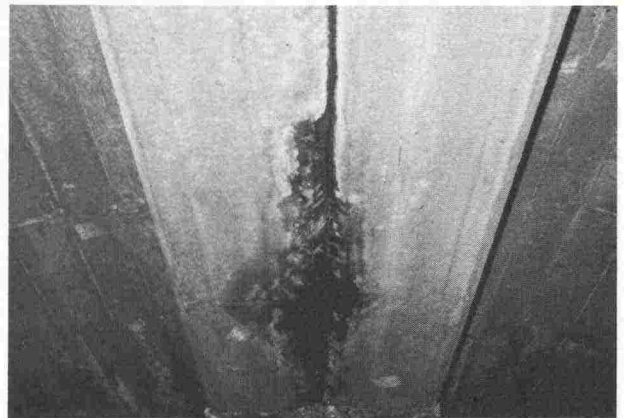
Kuva 6.35. Vesivuoto halkaistun sillan keski-saumasta

- Halkaistuissa silloissa ajoradan keskellä olevan sauman sulkeva kuparipelti tai vastaava irtoaa helposti ja aiheuttaa vesivuodon (kuva 6.35).
- Elementtien välisiä saumoja tiivistettäessä sattuu helposti työvirheitä. Epäonnistuminen ilmenee vesivuotona.

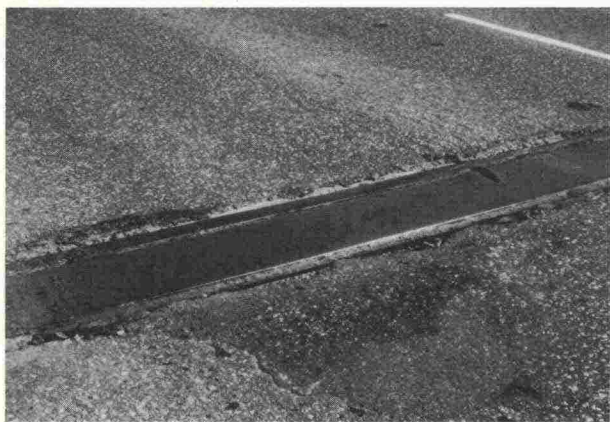
Kuva 6.36. Irronnut liikuntasaumalaite vaarantaa liikenneturvallisuutta

Liikuntasaumalaitteen ylitse ajettaessa aiheutuva kolina tai paukahdus paljastavat, onko liikuntasaumalaitteen peitelevy osittain tai kokonaan irronnut (kuva 6.36). Vanhemmat, avonaiset liikuntasaumalaitteet irtoavat helposti varsinkin, jos tien pituuskaltevuus ylittää kaksi prosenttia ja kaltevuutta ei ole otettu rakenteessa huomioon.

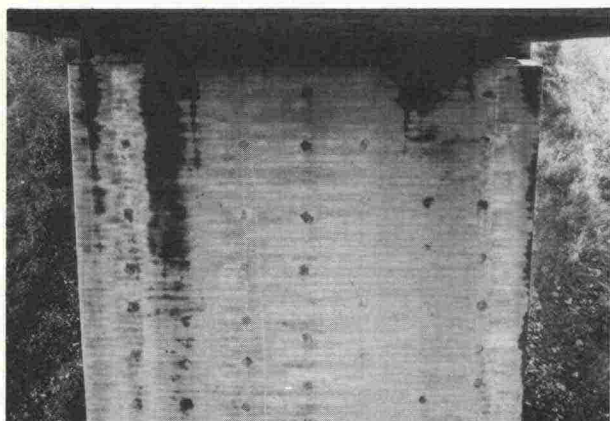
Kuva 6.37. Avonaisesta liikuntasaumalaitteesta on yleensä haittaa alapuolisille rakenteille

Avonaisesta liikuntasaumalaitteesta alapuolisille rakenteille aiheutuva haitta arvioidaan tarkastuksen yhteydessä (kuva 6.37). Jos alapuoliset rakenteet vaurioituvat, tulisi laite uusia vesitiiviinä rakenteena.

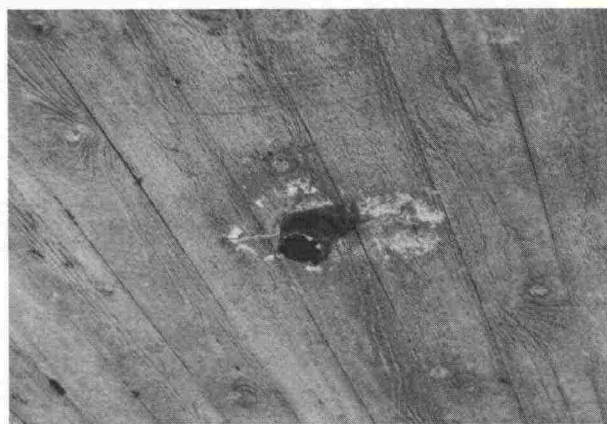
Kuva 6.38. Vesivuoto tippuputken ulkopuolitse

Yleisimmin vedenjohtolaitteissa esiintyvät vauriot aiheutuvat suunnittelu- tai työvirheistä, jolloin vesi leviää rakenteen pinnalle väärin muotoillun tai puuttuvan tippunokan vuoksi taikka valuu vedenjohtolaitteen ulkopuolitse (kuva 6.38).

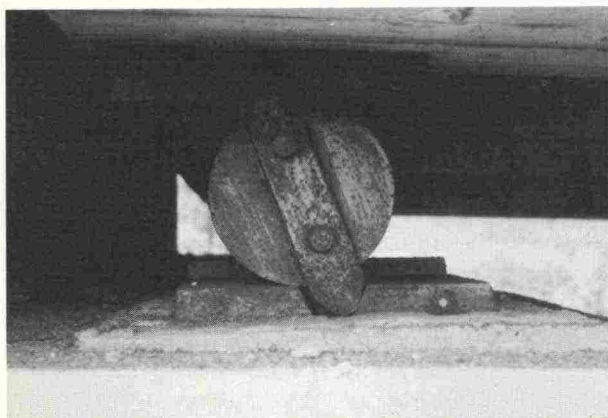
Kuva 6.39. Ruostunut ja liikaa kallistunut laakeri

Liikkuvan laakerin asentoa seurataan eri lämpötiloissa. Myös laakerin liikevaran riittävyys on arvioitava (kuva 6.39). Kaatunut laakeri on asennettava uudestaan.

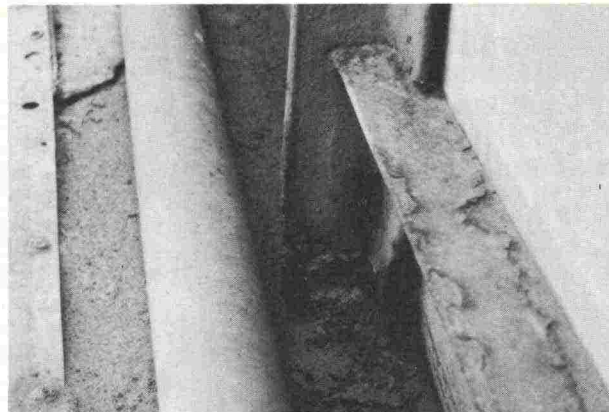
Kuva 6.40. Kaidepylväs on ruostunut poikki kaiteeseen kiinnitettyjen rakenteiden takana

Kaiteissa on kiinnitettävä huomiota liikenneturvallisuutta vaarantaviin vaurioihin, jotka on korjattava välittömästi (kuva 6.40).

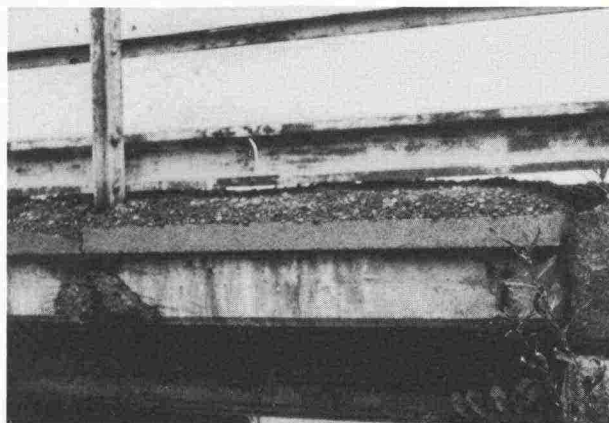
Kuva 6.41. Jäätymisvaurio kaidepylvään juurissa. Kaide on ruosteessa. Tiekaiteen johteen jatkos on tehty väärin ja johde on liian alhaalla. Soraa reunakaistan päällä

Eniten vaurioita esiintyy kaidepylväiden juurissa (kuva 6.41). Kaidepylvään juureen kohdistuva erikoisrasitus vaurioittaa pinnoitetta ja pylvään juureen eri syistä suotautuva vesi aiheuttaa jäätymisvaurioita.

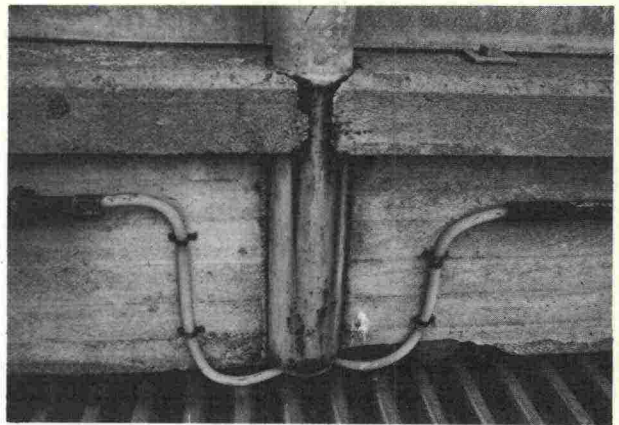
Kuva 6.42. Siltaan kiinnitetyt putket ja kiinnikkeet ovat usein ruosteessa

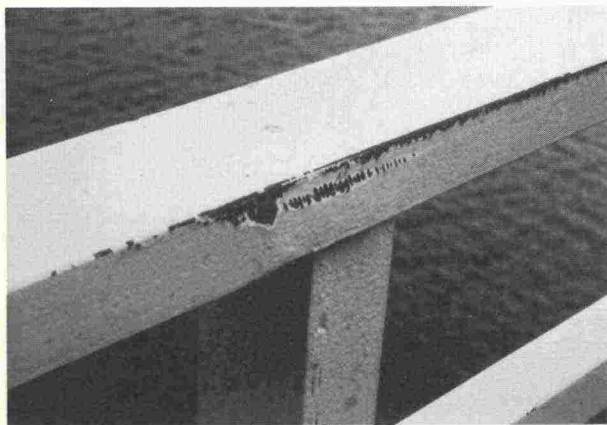
Kuva 6.43. Kaiteita on paikkamaalattava tarvittaessa

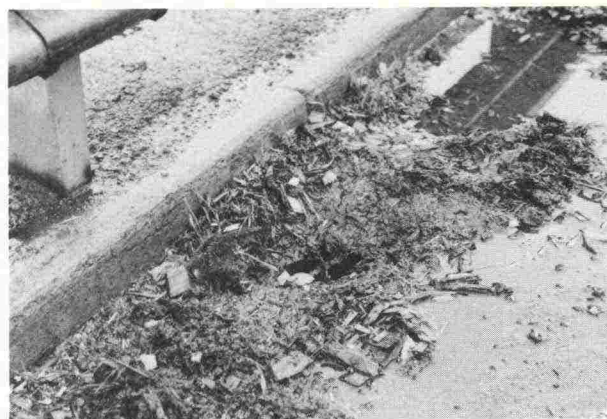
Kuva 6.44. Syöksytorvet on pidettävä avoimina

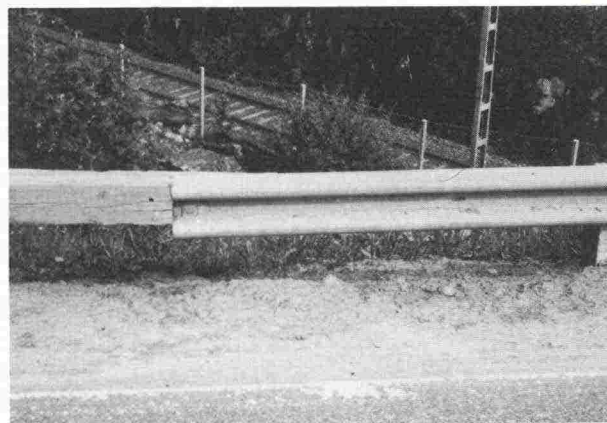
Kuva 6.45. Väärin jatkettu pengercaide

Vauriot on korjattava ohjeiden ja määräysten mukaisesti (kuva 6.45).

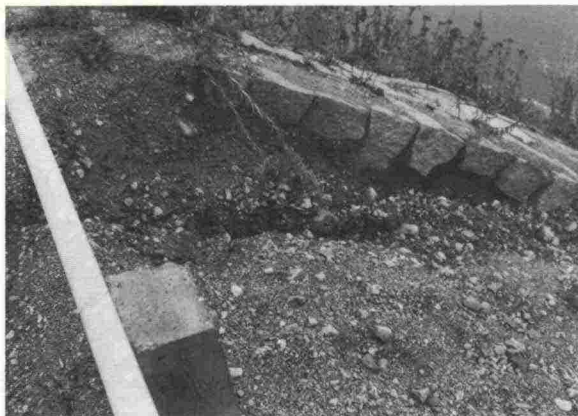
Kuva 6.46. Eroosioaurio luiskassa

- Luiskissa, kun vesi ohjautuu vedenjohtolaitteiden ulkopuolitse tai laitteet puuttuvat (kuva 6.46).
- Keilojen ja luiskien laatta- tai kiviverhouksissa, kun verhouksen juuri tai arina on pettänyt tai verhouksen läpi kasvaa sitä vaurioittavaa kasvillisuutta.
- Verhouksissa, kun niiden päälle kertyy maa-aineksia tai muita epäpuhtauksia.
- Vesiuoman eroosiosuojauksissa niiden ollessa alimitoitettuja.
- Keiloissa ja luiskissa, jos niihin ei ole tehty portaita, vaikka jalankulkuliikennettä esiintyy runsaasti.

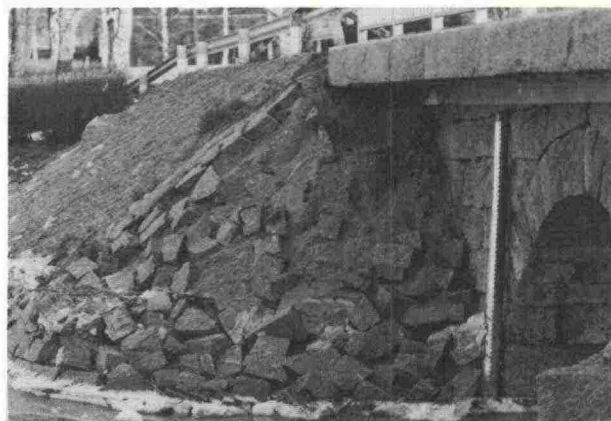
Kuva 6.47. Sortunut keilaverhaus

Verhouksissa esiintyy eroosiovaurioita, painumia ja sortumia (kuva 6.47).

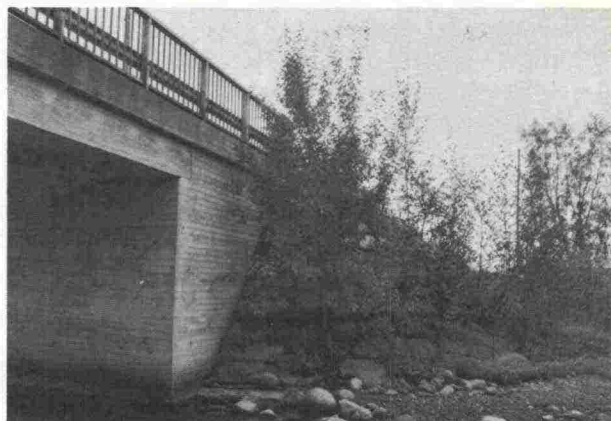
Kuva 6.48. Puut on poistettava kivikeilasta

Vaurion syynä on useimmiten joko veden ohjautuminen hallitsemattomasti avonaisista saumoista verhouksen alle tai verhoustyypille liian jyrkkä luiskan kaltevuus. Kasvillisuus saattaa myös vaurioittaa verhousta (kuva 6.48).

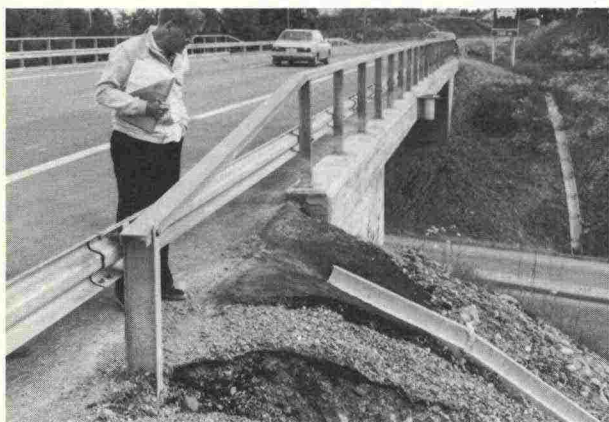
Kuva 6.49. Eroosioaurio pintavesikourun vieressä

Jos pintavesiä ei johdeta tehokkaasti vedenjohtolaitteisiin, on seurauksena eroosiovaurioita luiskissa ja keiloissa (kuva 6.49). Syöksytörven alla tulee olla kouru, kivisilmä tai muu rakenne, joka estää eroosioaurion.

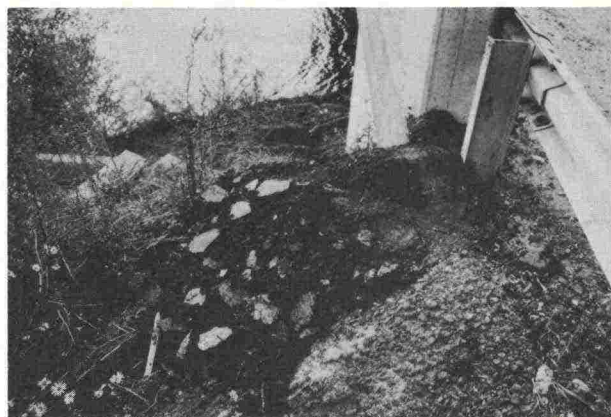
Kuva 6.50. Asfalttijätteitä luiskassa

Siltapaikka on pidettävä sillan arvon mukaisessa kunnossa. Kaikki ulkonäköä rumentavat jätteet on poistettava (kuva 6.50).
